RENOWACJA OŁTARZY BOCZNYCH W KOŚCIELE POD WEZWANIEM ŚW. MAŁGORZATY W GOSTYNIU

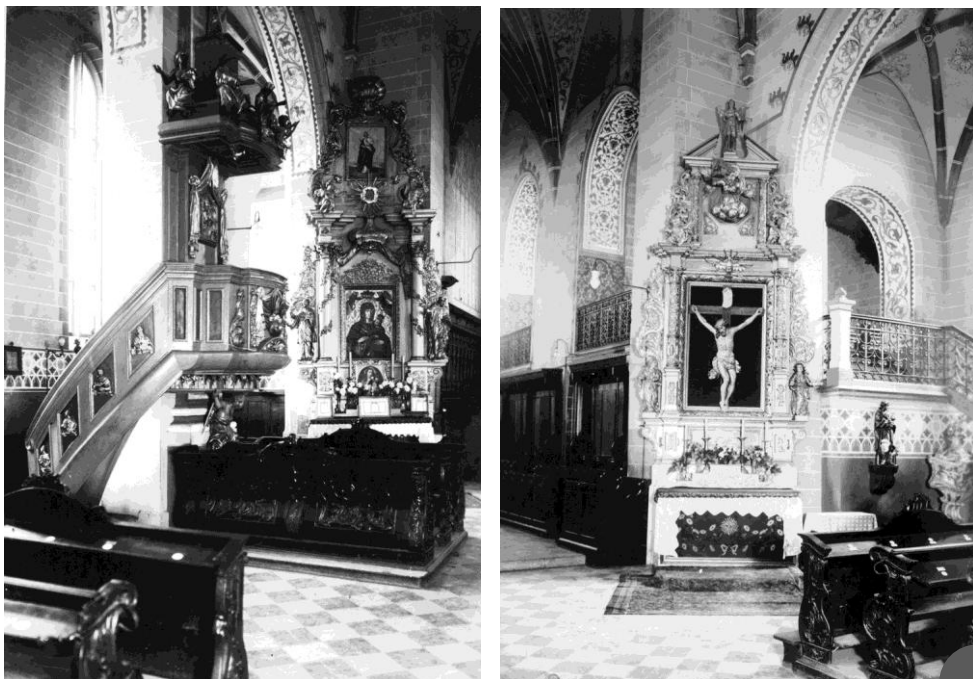
Pozostałe cztery ołtarze poddano renowacji w latach 1901-1906. Kolejną ich konserwację wykonano w latach pięćdziesiątych XX wieku. Obecnie, po sześćdziesięciu latach, ponownie zaszła konieczność wykonania następnej, gdyż ołtarze były bardzo zniszczone. Liczne przemalowania i złocenia (szlagmetalem) pociemniały i zaburzyły pierwotny ich wygląd. Ołtarze stały się ponure i ciemne. Wiele elementów stolarki zostało uszkodzonych przez owady (drewnojady). Nieprofesjonalne poprzednie naprawy miały również wpływ na ich stan. W niektórych elementach rzeźbiarskich widoczne były znaczące ubytki, np. brak palców, fragmentów uszaków itp.

Ołtarze boczne w latach 30. XX wieku

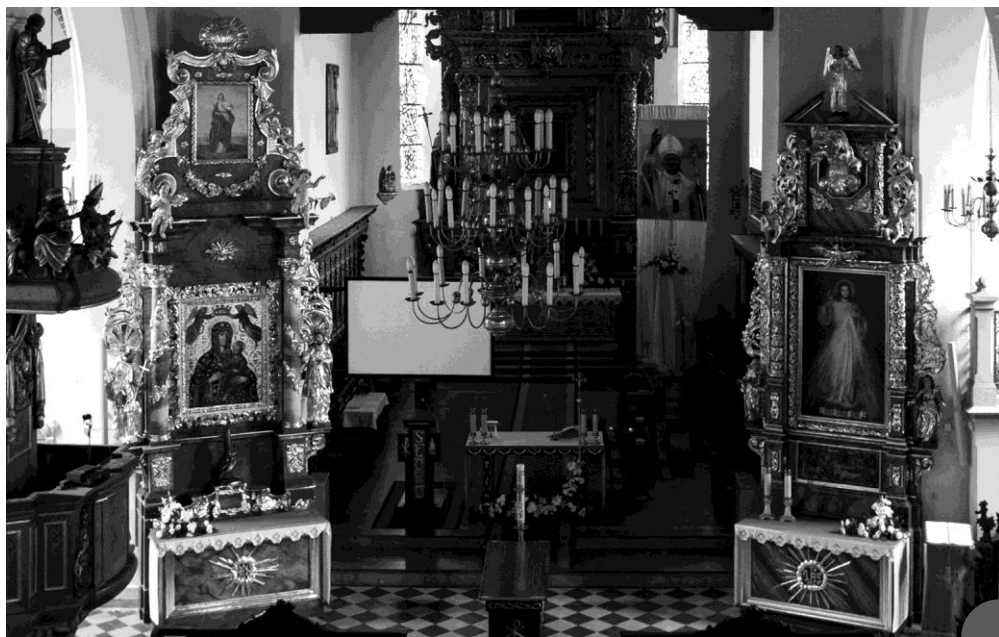
Ołtarze w nawie głównej po renowacji – stan z 2017 roku

Prace konserwatorskie przy obu ołtarzach przebiegały w podobny sposób. Rozpoczęto je od demontażu obrazów, rzeźb i innych elementów. Po przetransportowaniu do pracowni poddano zabiegom renowacyjnym i konserwatorskim. W pierwszej kolejności elementy wyczyszczono z zabrudzeń powierzchniowych. W trakcie usuwania wtórnych wzmocnień uszaków doszło do rozklejenia się połączeń. Brakujące elementy rzeźbione dorobiono i ponownie sklejono. Podobnie postąpiono z rzeźbami. Ubytki uzupełniono zaprawą akrylową lub żywicami. Wszystko zostało oczyszczone. W trakcie tych prac znaleziono śladowe ilości srebrzeń na uszakach i rzeźbach. Odtworzono je. Wykonano również brakujące złocenia i srebrzenia. Uzupełniono ubytki warstwy malarskiej farbami do retuszu konserwatorskiego.

Po wykonaniu tych prac przystąpiono do renowacji i konserwacji pozostałych części ołtarzy w kościele. W pierwszej kolejności zdemontowano elementy architektoniczne: kolumny, bazy, kapitele itd. Wymieniono część spróchniałych elementów konstrukcji, natomiast pozostałe wzmocniono. Z wszystkich elementów usunięto wtórne warstwy przemalowań.

W czasie tych prac odkryto fragmenty oryginalnej, pierwotnej marmoryzacji, polichromii, złocień i srebrzeń. Następnie uzupełniono małe ubytki w elementach zdobień, a brakujące dorzeźbiono. Na tak odnowionych elementach uzupełniono polichromię, marmoryzację, złocenia i srebrzenia, imitujące zachowane pierwotne warstwy. Tak przygotowane elementy w pracowniach i w kościele, zostały zmontowane i scalone kolorystycznie. Na koniec wykonano zabezpieczenie werniksem i lakierami. Dodatkowo wszystkie elementy drewniane pokryto środkiem owadobójczym.
